WB- Analyse des S-Bahn-Unfalls von Neufahrn

Dipl.-Ing. Oliver Lemke

„Bieleschweig“-Workshop 5.5 - 6. und 7. Juni 2005, Bielefeld

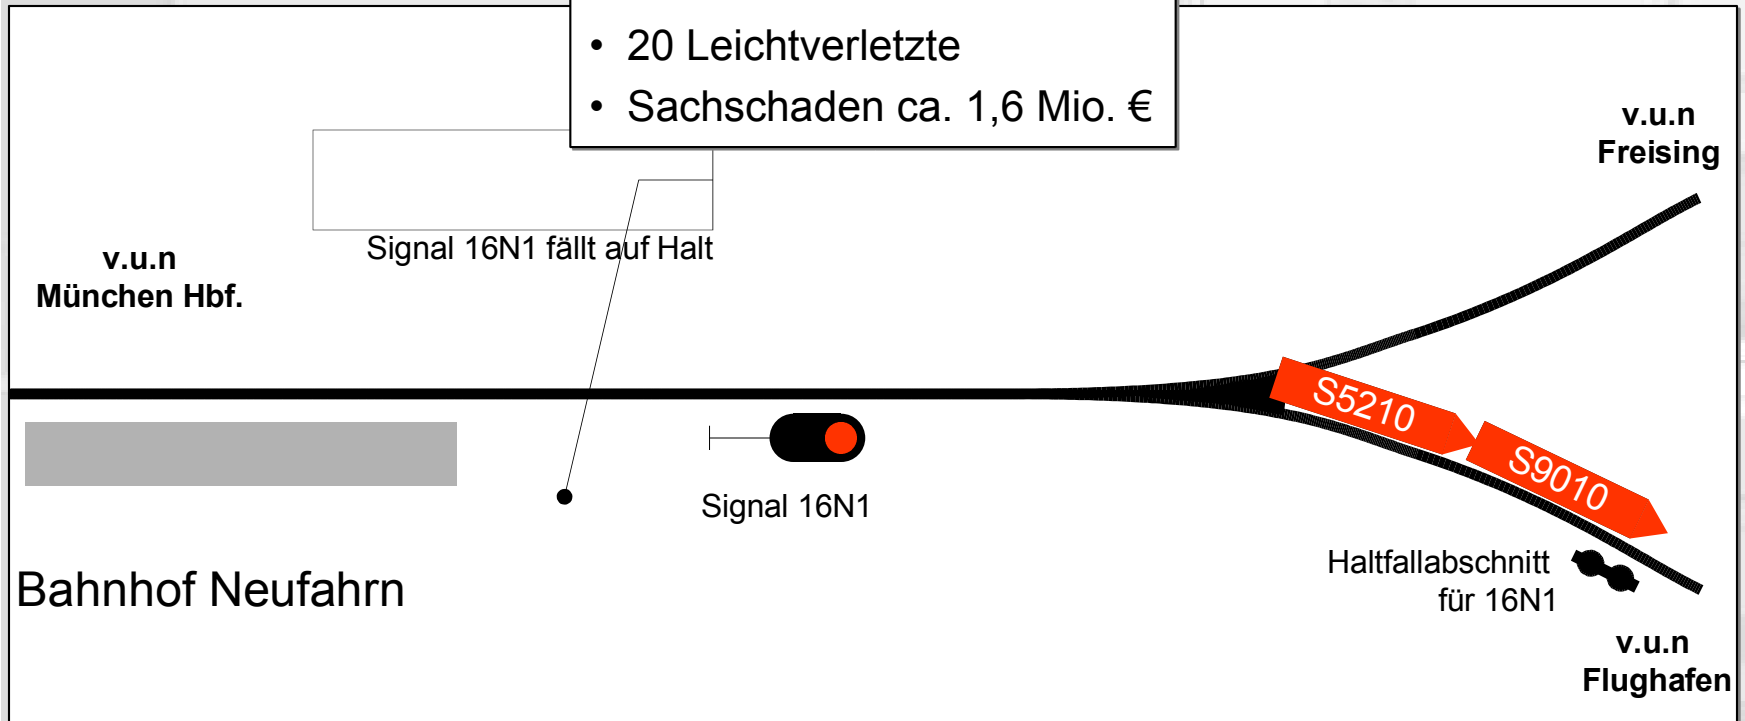
Unfallfolgen:

- 3 Schwerverletzte
- 20 Leichtverletzte
- Sachschaden ca. 1,6 Mio. €

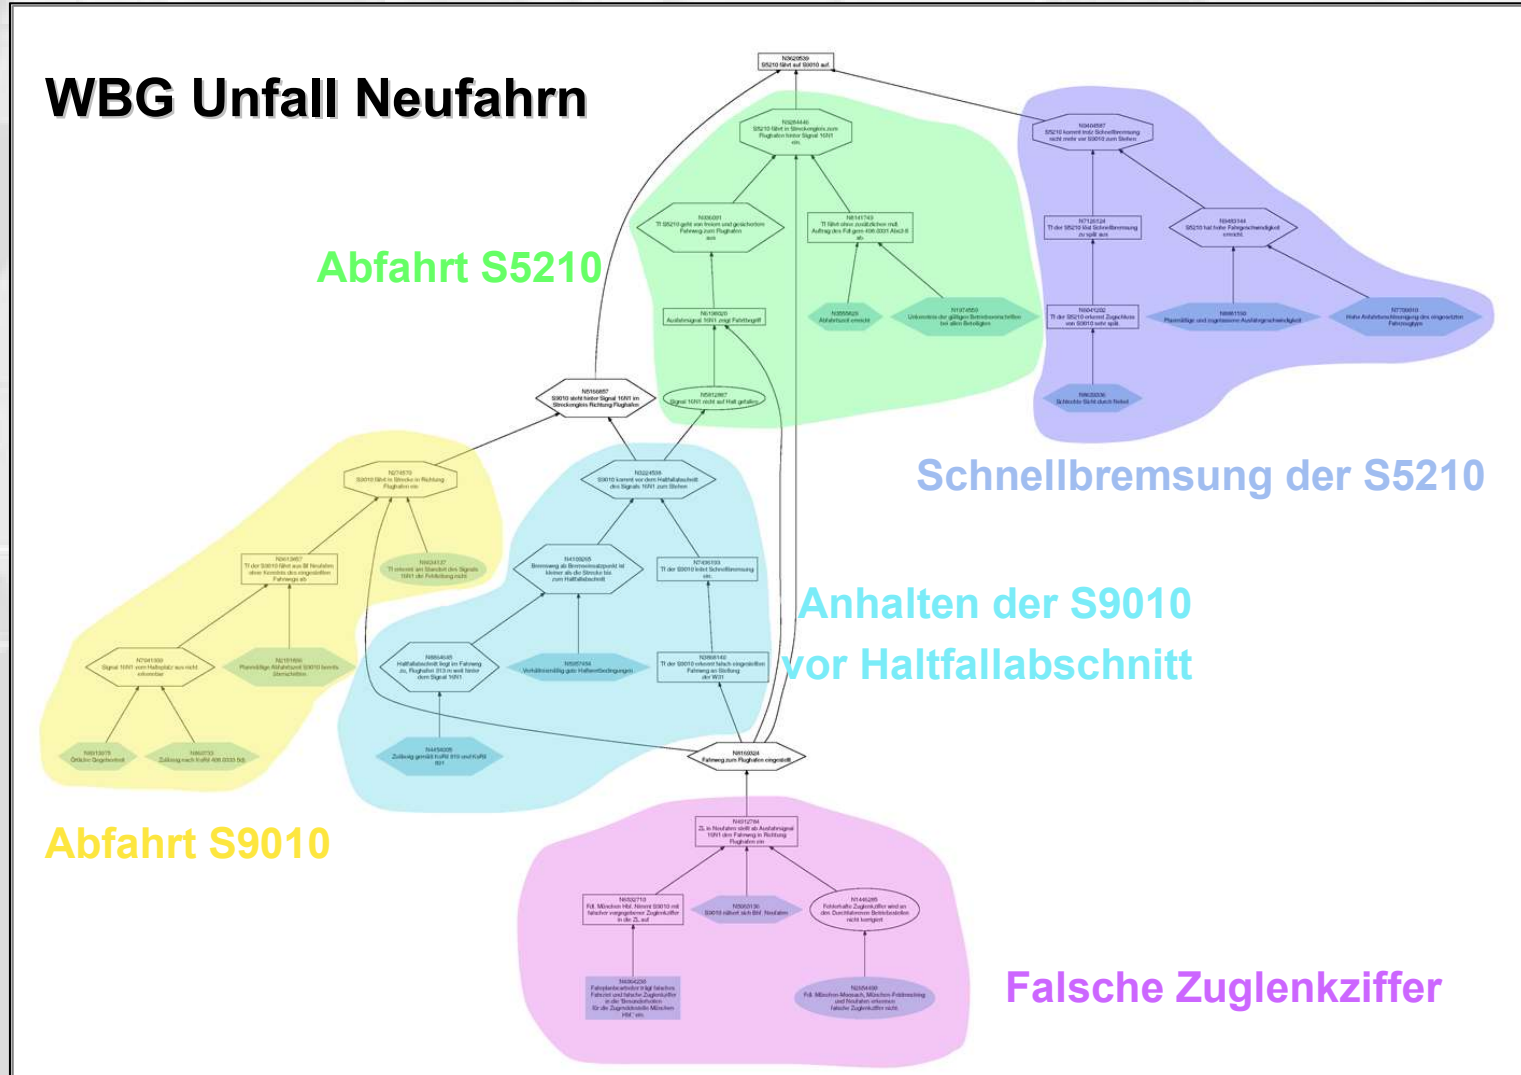
WBG Unfall Neufahrn

Abfahrt S5210

Schnellbremsung der S5210

Anhalten der S9010
vor Haltfallschnitt

Abfahrt S9010

Falsche Zuglenkziffer
