**Validierung der Fehleranalysemethode
„Why-Because Analysis“ am Beispiel der Midair-Collision
in der Nähe von Überlingen am 01. Juli 2002**

**Diplomarbeit
zur Erlangung des Grades einer Diplom-Wirtschaftsingenieurin
der Fachhochschule Gelsenkirchen**

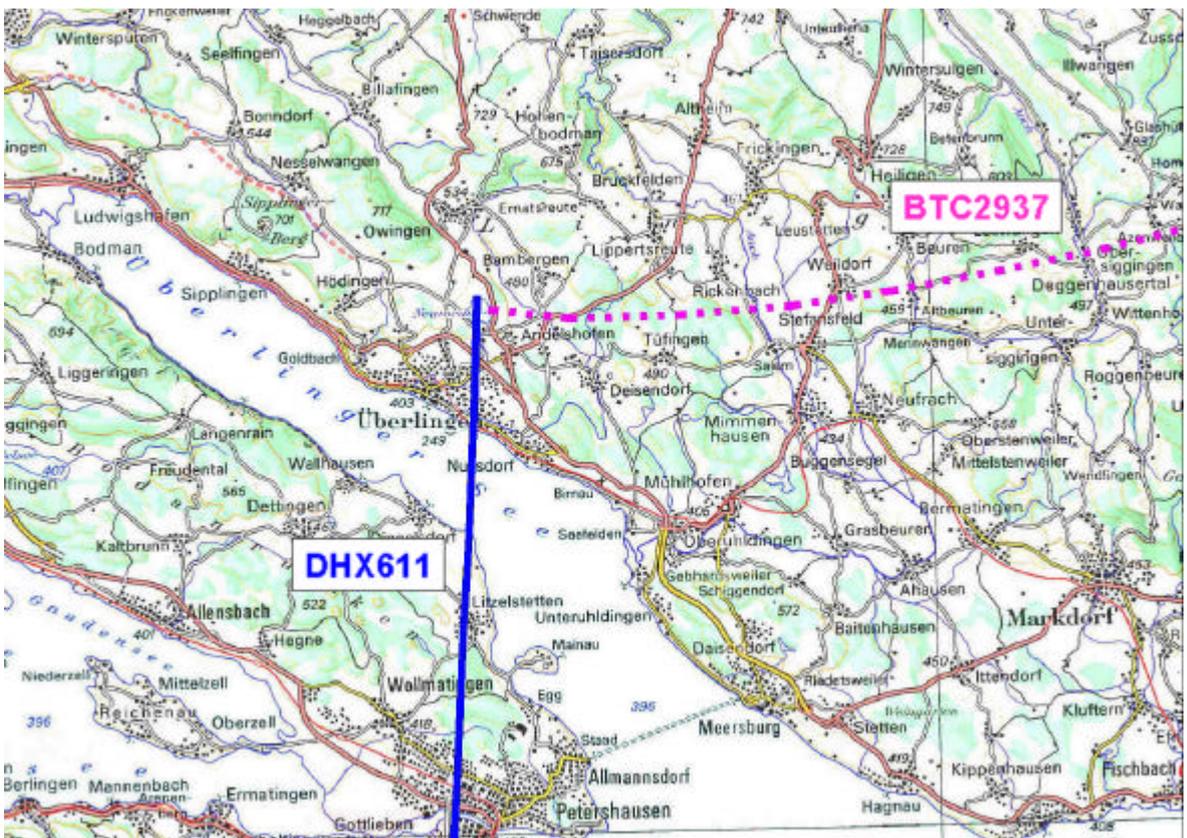
Darstellung 3-4: Unfall Überlingen Detailkarte [Sky02a]

Die von der schweizerischen Flugsicherung skyguide veröffentlichte nachfolgende Detailkarte (Darstellung 3-4) zeigt die Flugrichtung der TU154 M mit der Kennung BTC2937 und der B757 mit der Kennung DHX611 und lokalisiert den genauen Ort des Absturzes.

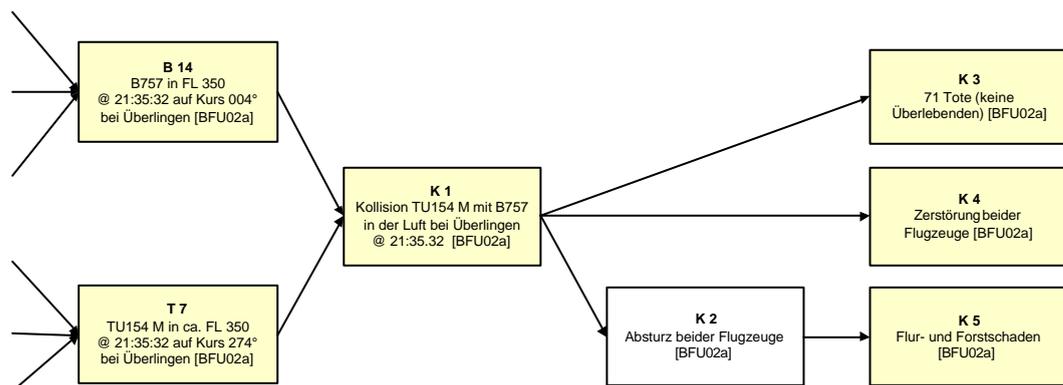
Darstellung 4-4: Teilgraph „Kollision und Auswirkungen“

Der gekennzeichnete Bereich wird in der nachfolgenden Darstellung 4-4 herausgegriffen. Das zu untersuchende Top-Ereignis besteht im Fall der Midair Collision aus dem entstandenen Personenschaden in Form von 71 Toten (K 3) und dem erheblichen Sachschaden

in Form der Zerstörung beider Flugzeuge sowie in Form von Flur- und Forstschaden (K 4 und K 5). Der zuvor erstellten zeitlichen Historie zufolge geht diesen Ereignissen die Kollision beider Flugzeuge voran (K 1). Um zu zeigen, dass die Kollision die Ursache und kausale Erklärung für die Knoten K 3 bis K 5 ist, müssen die Knotenpaare auf die Gültigkeit der Regel für Counterfactuals überprüft und der Causal Completeness Test (CCT) muss durchgeführt werden (vgl. Abschnitt 2.3.2). Es lässt sich für die Knoten K 3 und K 4 feststellen, dass beide Ereignisse tatsächlich eingetreten sind. Wären die Flugzeuge nicht zusammengestoßen, wären in der ähnlichsten möglichen Welt weder 71 Menschen zu Tode gekommen noch wären beide Flugzeuge zerstört worden. Annahmen, dass z.B. die Menschen alle gleichzeitig einem Herzinfarkt erlegen sind oder dass die beiden Flugzeuge von Terroristen abgeschossen worden sind, kommen als Ursachen nicht in Frage, da sie über die Bedingung der ähnlichsten möglichen Welt ausgeschlossen sind. Die ähnlichste mögliche Welt ist die Welt, die tatsächlich vorgefunden wird ohne Einbezug weiterer denkbarer Möglichkeiten. Im Beispielfall ist es die Welt, in der die Flugzeuge kollidieren. Die Regel für Counterfactuals hat somit Gültigkeit. Für die Durchführung des CCT gilt: wenn der Tod der 71 Menschen bzw. die Zerstörung der beiden Flugzeuge ausgeblieben wäre, dann hätte in der ähnlichsten möglichen Welt ein Zusammenstoß nicht eintreten können. Auch der CCT lässt sich erfolgreich durchführen. Die Kollision (K 1) liefert also eine hinreichende Erklärung für das Eintreten von K 3 und K 4.

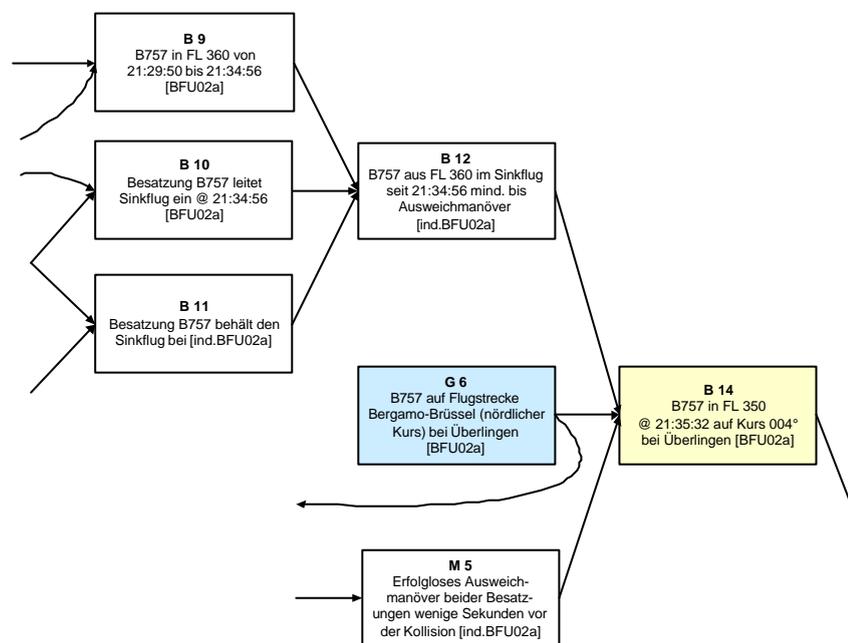
Darstellung 4-6: Teilgraph „Situation an Bord der B757 – Abschnitt 1“

Nachstehend ist in Darstellung 4-6 der Teilgraph „Situation an Bord der B757 – Abschnitt 1“ abgebildet. Er bildet den direkten Anschluss an Knoten B 14 aus dem zuvor beschriebenen Teilgraph „Kollision und Auswirkungen“ (Darstellung 4-4). Es ist zunächst eine hinreichende kausale Erklärung dafür zu ermitteln, warum sich die B757 um 21:35:32 Uhr in FL 350 auf Kurs 004° bei Überlingen befindet (B 14). Der Kurs des Flugzeugs ist bedingt durch Start- und Zielort des Fluges. Im Fall der B757 sind dies Bergamo und Brüssel (G 6). Als Ursache für die Flughöhe von FL 350 zum Zeitpunkt der Kollision lässt sich ermitteln, dass sich die DHL-Maschine seit 21:34:56 Uhr aus FL 360 im Sinkflug befindet (B 12). Des Weiteren lässt sich ein erfolgloses Ausweichmanöver beider Luftfahrzeuge wenige Sekunden vor der Kollision (M 5) als Begründung für das Eintreten von Knoten B 14 nennen. Bei Knoten G 6 handelt es sich um eine Grundursache für den Unfall. Es gibt für das Eintreten von G 6 keine weitere Erklärung. Die Grundursache ist in Darstellung 4-6 blau hinterlegt. Die Kenn-

zeichnung durch die Blaufärbung der jeweiligen Rechtecke wird auch für die in allen folgenden Darstellungen auftretenden Grundursachen beibehalten. Der zuletzt ermittelte Knoten M 5 wird zu einem späteren Zeitpunkt unter dem Informationsbereich „Ausweichmanöver“ genauer untersucht. Daher bedarf vorerst nur der Umstand, dass sich das Flugzeug aus FL 360 im Sinkflug befindet (B 12), der genaueren Betrachtung. Die Flughöhe der B757 liegt vor Einleiten des Sinkflugs bei FL 360 (B 9). Aus dieser Höhe leitet die Besatzung um 21:34:56 Uhr den Sinkflug ein (B 10) und behält diesen bei (B 11). Das Auftreten der Knoten B 9 bis B 11 erklärt also das Eintreten des Knotens B 12.

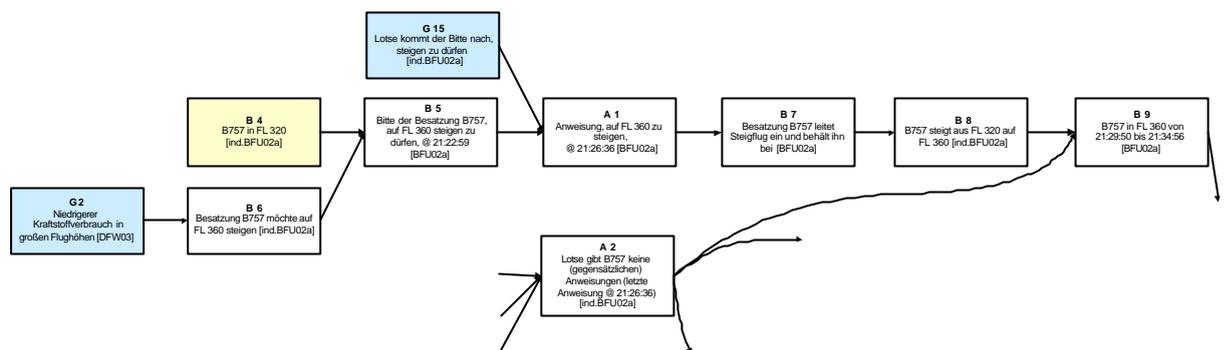
Darstellung 4-7: Teilgraph „Situation an Bord der B757 – Abschnitt 2“

Für den Informationsbereich „Situation an Bord der B757“ sind weiterhin die Knoten B 9 bis B 11 auf ihre kausalen Erklärungen hin zu untersuchen. Dabei soll zunächst auf die Frage eingegangen werden, warum sich die DHL-Maschine in FL 360 befindet (B 9). Darstellung 4-7 bildet die kausalen Zusammenhänge ab, die das Eintreten von B 9 erklären. Die Besatzung der B757 erhält um 21:26:36 Uhr vom Lotsen des ACC Zürich die Anweisung, auf FL 360 zu steigen (A 1). Die Besatzung setzt die Anweisung um, indem sie den Steigflug einleitet und beibehält (B 7). Das Flugzeug steigt infolgedessen von seiner ursprünglichen Höhe auf FL 360 (B 8). Da der Flugverkehrsleiter zudem keine weiteren anders lautenden Anweisungen gibt (A 2), erreicht die DHL-Maschine die angestrebte Höhe um 21:29:50 Uhr

und hält sie bis 21:34:56 Uhr. Doch warum weist der Lotse die B757 überhaupt an, auf FL 360 zu steigen? Mit seiner Anweisung kommt er der Bitte der Besatzung nach, auf FL 360 steigen zu dürfen (G 15 und B 5). Die Bitte basiert auf dem Wunsch der Besatzung nach einer größeren Flughöhe als FL 320, in der sich das Flugzeug zum Zeitpunkt der Bitte befindet (B 4 und B 6). Ausschlaggebend für den Wunsch nach einer möglichst großen Flughöhe ist die Tatsache, dass der Kraftstoffverbrauch mit zunehmender Flughöhe abnimmt (G 2). An dieser Stelle sei auf die zuweilen schwierige Anwendung der hinter der Regel für Counterfactuals und dem Causal Completeness Test stehenden zweiwertigen Logik hingewiesen. Am Beispiel der Knoten G 2 und B 6 lässt sich dies für den Counterfactual Test zeigen. Es ist allgemein einsichtig, dass der verringerte Kraftstoffverbrauch in großen Flughöhen Ursache für den Wunsch einer Besatzung nach einem möglichst schnellen Erreichen einer großen Flughöhe ist. Würde es den physikalischen Zusammenhang zwischen Höhe und Verbrauch nicht geben, wäre der Besatzung die Flughöhe in der ähnlichsten möglichen Welt egal – allerdings nur vermutlich. Es tritt hier das Problem der Bewertung und Einschätzung menschlichen Verhaltens auf. Um die Counterfactual-Regel erfolgreich anwenden zu können, muss Sicherheit darüber bestehen, dass die getroffene Aussage über das menschliche Verhalten richtig ist. Bei der Einschätzung der Motivation und des Verhaltens eines Menschen ist eine Aussage aber selten mit absoluter Sicherheit machbar. Es ist dafür zu vielschichtig und von zu vielen Faktoren beeinflusst. Die Anwendung einer zweiwertigen Logik, die nur ein „Richtig“ oder „Falsch“ zulässt, ist daher sowohl bei der Anwendung der Counterfactual-Regel als auch beim CCT problematisch. Die Anwendung des CCT wirft an dieser Stelle ein weiteres Problem auf. Wenn die Besatzung nicht den Wunsch nach einer größeren Flughöhe hat, dann ist es in der ähnlichsten möglichen Welt auch nicht möglich, dass der erwähnte physikalische Zusammenhang besteht. Eine solche Aussage kann nur unter der Annahme der ähnlichsten möglichen Welt bejaht werden. Ohne diesen Zusatz wäre die Aussage falsch. Der Wunsch bzw. das Nichtvorhandensein des Wunsches einer Besatzung, die Flughöhe zu wechseln, hat in der Realität keinen Einfluss auf physikalische Zusammenhänge. Die Aussage kann jedoch durch die Beschränkung der betrachteten Welt auf eben die beiden Werte „Wunsch“ und „physikalischer Zusammenhang“ doch bejaht werden. Sie bilden in diesem Fall die tatsächlich beobachtete Welt. Und wer könnte in einer solchen Welt anderes für den physikalischen Zusammenhang verantwortlich sein außer die Besatzung?

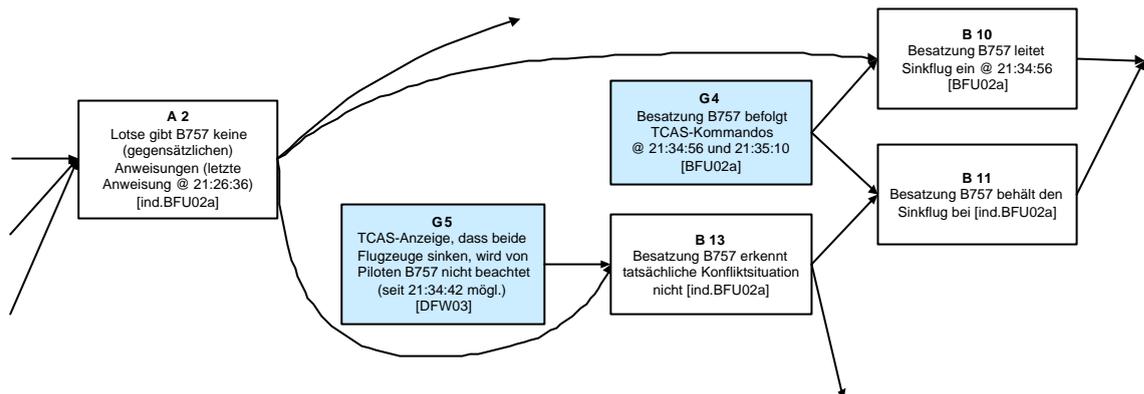
Darstellung 4-9: Teilgraph „Situation an Bord der B757 – Abschnitt 4“

gegensätzlichen Anweisungen gibt (A 2), obwohl sich die Flugzeuge in gleicher Höhe und auf sich kreuzendem Kurs befinden, ist die Ursache dafür, dass die Besatzung der B757 die wahre Konfliktsituation gar nicht erst erkennt (B 13). Aus diesem Grund gibt es für sie auch keinen weiteren Anlass, den Sinkflug nicht beizubehalten.

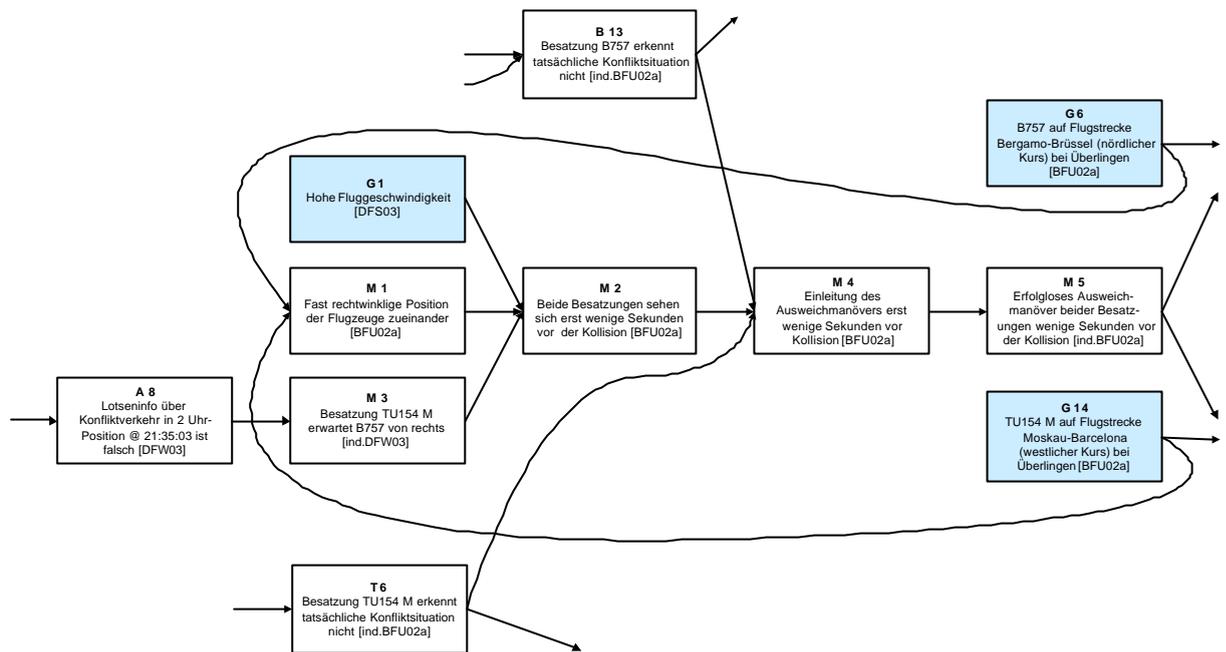
Darstellung 4-11: Teilgraph „Ausweichmanöver“

Der Unfallbericht der BFU besagt, dass beide Besatzungen wenige Sekunden vor der Kollision noch versuchen, einander auszuweichen. Dieses Ausweichmanöver ist erfolglos (M 5), weil es erst wenige Sekunden vor der Kollision eingeleitet wird (M 4) und es somit an der nötigen Zeit für eine erfolgreiche Durchführung mangelt. Es kann jedoch zu keinem früheren Zeitpunkt eingeleitet werden, da beide Besatzungen die tatsächliche Konfliktsituation zunächst gar nicht erkennen (B 13 und T 6) und visueller Kontakt erst kurz vor dem Zusammenstoß entsteht (M 2). Dies wiederum liegt in der hohen Fluggeschwindigkeit (G 1) und der rechtwinkligen Position der Flugzeuge zueinander (M 1) begründet sowie darin, dass die Besatzung der russischen Maschine davon ausgehen muss, dass sich die B757 von rechts nähert (M 3). Tatsächlich befindet sich die DHL-Maschine aus Sicht der TU154 M jedoch links. Die falsche Annahme basiert auf einer verkehrten Information des Flugverkehrsleiters, der der russischen Besatzung um 21:35:03 Uhr Konfliktverkehr „in 2-Uhr-Position“, also von rechts meldet (A 8). Als Ursache für die rechtwinklige Flugposition der Luftfahrzeuge zueinander sind der zuvor schon eingeführte Knoten „B757 auf Flugstrecke Bergamo-Brüssel (nördlicher Kurs) bei Überlingen“ (G 6) und der für die TU154 M analoge Knoten G 14 zu nennen. Vergleiche hierzu Darstellung 4-11.

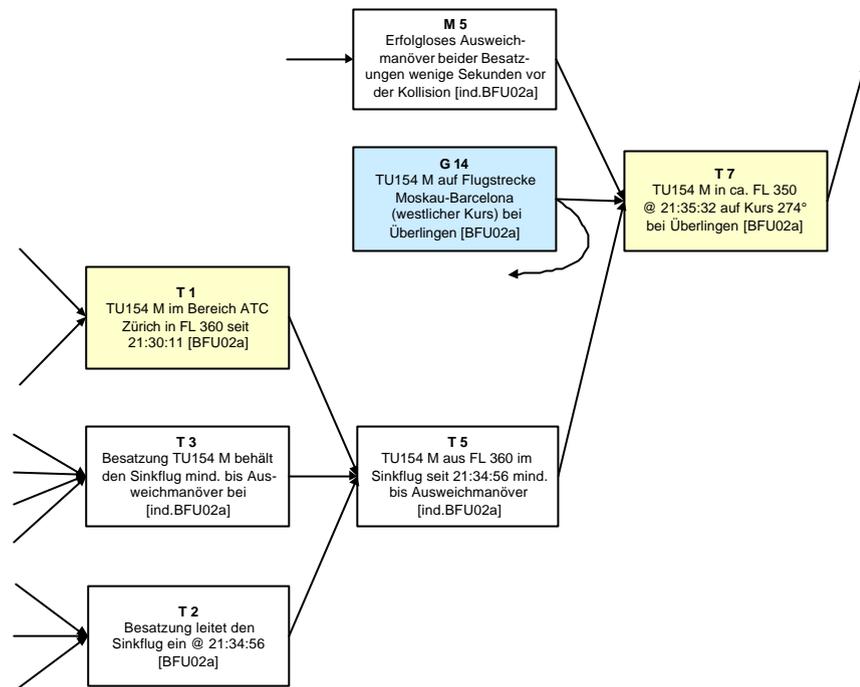
Darstellung 4-13: Teilgraph „Situation an Bord der TU154 M – Abschnitt 1“

Es stellt sich, wie zuvor schon für die Boeing, auch für die Tupolew die Frage, warum sich das Flugzeug um 21:35:32 Uhr in FL 350 auf Kurs 274° bei Überlingen befindet. Die kausalen Zusammenhänge sind aus Darstellung 4-13 ersichtlich. Zur Erklärung müssen dafür u. a. die im Informationsbereich „Ausweichmanöver“ bereits beschriebenen Knoten G 14 und M 5 herangezogen werden. Das Flugzeug befindet sich auf westlichem Kurs in der Nähe von Überlingen (G 14) und das eingeleitete Ausweichmanöver ist erfolglos (M 5). Weitere Ursache für die Flugzeugposition zum Zeitpunkt des Unfalls ist, dass sich die TU154 M seit 21:34:56 Uhr aus FL 360 im Sinkflug befindet (T 5). Während es sich bei Knoten G 14 um eine nicht weiter zu untersuchende Grundursache handelt und der ursächliche Faktor M 5 zuvor bereits genauer analysiert wurde, ist im Folgenden nur noch der Knoten T 5 kausal zu erklären. Für die Tatsache, dass sich die Tupolew im Sinkflug aus FL 360 befindet, lassen sich drei Ursachen finden. Das Flugzeug fliegt um 21:30:11 Uhr in FL 360 in der Bereich der ATC Zürich ein (T 1). In dieser Flughöhe verweilt es bis 21:34:56 Uhr. Dies ist der Zeitpunkt, an dem die Besatzung den Sinkflug einleitet (T 2), den sie mindestens bis zum Ausweichmanöver beibehält (T 3). Was sind nun die Gründe für das Eintreten der Knoten T 1 bis T 3?

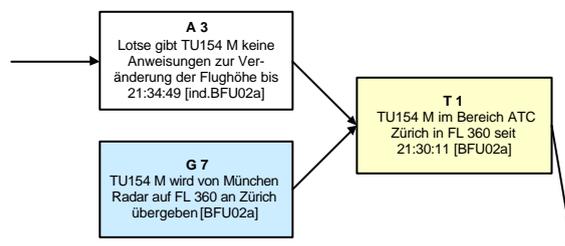
Darstellung 4-14: Teilgraph „Situation an Bord der TU154 M – Abschnitt 2“

Eine Begründung für die Flughöhe der TU154 M (T 1) lässt sich schnell finden (s. Darstellung 4-14). Das Flugzeug wird um 21:30:11 Uhr auf FL 360 von München Radar an die ATC Zürich übergeben (G 7). Da der Züricher Lotse zunächst keine Anweisung zur Änderung der Flughöhe gibt (A 3), obwohl sich beide Flugzeuge in gleicher Höhe auf sich kreuzendem Kurs nähern, verbleibt die russische Maschine bis 21:34:56 Uhr in dieser Höhe.

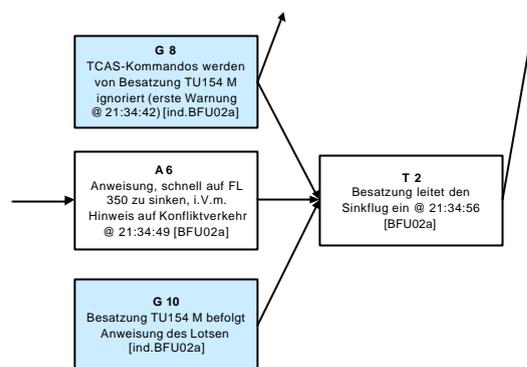
Darstellung 4-15: Teilgraph „Situation an Bord der TU154 M – Abschnitt 3“

Um 21:34:56 Uhr leitet die Besatzung der TU154 M dann den Sinkflug ein (T 2). Die kausalen Zusammenhänge sind in Darstellung 4-15 abgebildet. Damit befolgt sie die Anweisung des Flugverkehrsleiters, schnell auf FL 350 zu sinken (G 10 und A 6). Die Anwei-

sung ist verbunden mit dem Hinweis auf Konfliktverkehr. Die seit 21:34:42 Uhr vom TCAS erfolgenden Warnungen und Anweisungen („Traffic, Traffic!“, „Climb!“ und „Increase climb!“) werden von der Besatzung der Tupolew ignoriert (G 8).

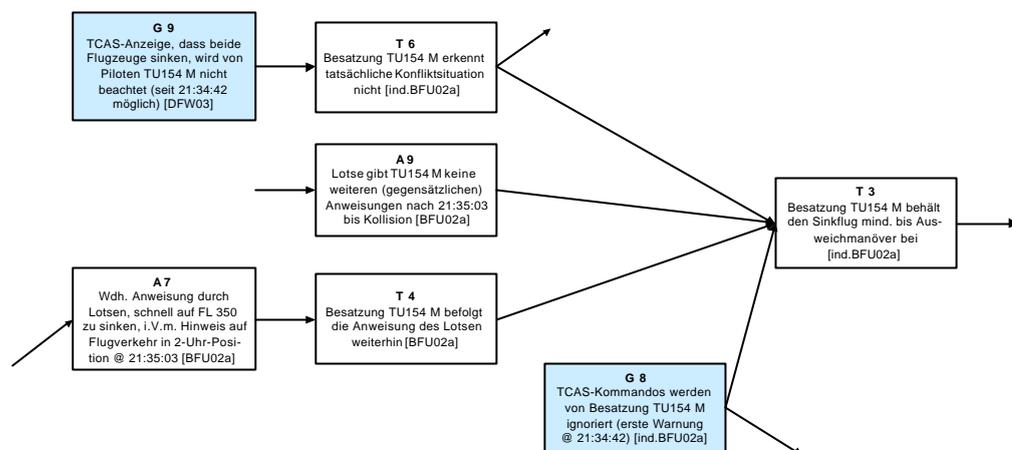
Darstellung 4-16: Teilgraph „Situation an Bord der TU154 M – Abschnitt 4“

Die nachfolgende Darstellung 4-16 zeigt die ursächlichen Zusammenhänge, die dazu führen, dass die Besatzung den Sinkflug nicht nur einleitet, sondern danach auch beibehält. Nach der ersten Sinkflughinweisung durch den Lotsen erfolgt um 21:35:03 Uhr eine wiederholte Sinkflughinweisung mit dem Hinweis auf Konfliktverkehr (A 7). Diese bestätigt die Besatzung in der Notwendigkeit, der Anweisung Folge zu leisten (T 4). Die Anweisungen des TCAS werden ignoriert (G 8). Danach gibt der Lotse keine weiteren Anweisungen mehr (A 9). Als ursächlicher Faktor für das Beibehalten des Sinkflugs kommt hinzu, dass die Besatzung die tatsächliche Konfliktsituation gar nicht erkennt (T 6), weil sie die TCAS-Anzeige nicht beachtet, dass auch die B757 sinkt (G 9).

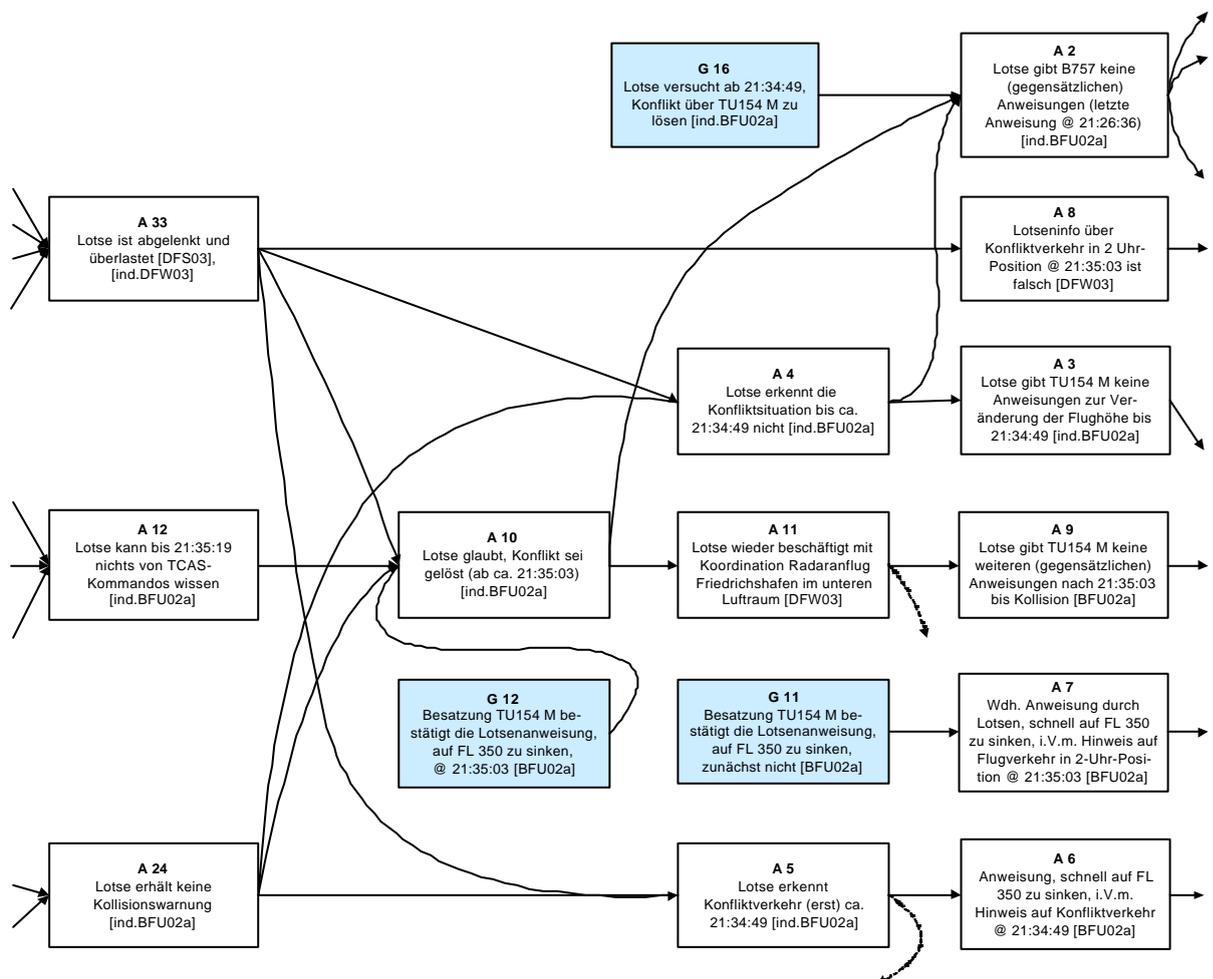
Darstellung 4-18: Teilgraph „Situation ACC Zürich – Lotse“

Zur Beschreibung des Lotsenverhaltens (s. Darstellung 4-18) sind insbesondere zwei Zeitpunkte wichtig, aus denen sich bis zur Kollision drei unterschiedliche Stadien ergeben. Um ca. 21:34:49 Uhr erkennt der Lotse den Konfliktverkehr (A 5) und ab ca. 21:35:03 Uhr glaubt er, der Konflikt sei gelöst (A 10). Das bedeutet, dass der Lotse die sich anbahnende Konfliktsituation bis ca. 21:34:49 Uhr gar nicht erkennt (A 4). Dadurch bedingt gibt er weder der B757 noch der TU154 M eine Anweisung zur Veränderung ihrer Flughöhe (A 2 und A 3). Die Ursache für das Nichterkennen der gefährlichen Situation liegt darin, dass der Lotse zu diesem Zeitpunkt überlastet ist (A 33) und darin, dass er zudem keine Kollisionswarnung erhält (A 24). Erst um 21:34:49 Uhr nimmt er die Konfliktsituation wahr (A 5), obwohl er den sich anbahnenden Konflikt bereits um 21:30 Uhr, als sich die TU154 M in seinem Zuständigkeitsbereich auf FL 360 meldet, hätte bemerken können. Die Begründung liegt hier ebenfalls in der Überlastung und Ablenkung sowie in der fehlenden Kollisionswarnung. Die Erkenntnis, dass sich die DHL-Maschine und die Tupolew auf gleicher Höhe aufeinander zu bewegen, veranlasst den Flugverkehrsleiter, schnell zu handeln. Er versucht den Konflikt über die TU154 M zu lösen (G 16). Daher erhält die B757 keine weiteren Anweisungen (A 2), während er die Tupolew anweist, schnell auf FL 350 zu sinken (A 6). Da die Besatzung der TU154 M das Einleiten des Sinkflugs zunächst nicht bestätigt (G 11), wiederholt der Lotse die Sinkflughöheanweisung um 21:35:03 Uhr. Die Anweisung ist verbunden mit dem Hinweis auf Flugverkehr in „2-Uhr-Position“ (A 7), d.h. aus Sicht der Tupolew von rechts, obwohl sich die B757 der TU154 M tatsächlich von links nähert. Es ist auch der Überlastungssituation zuzuschreiben, dass diese Angabe falsch ist (A 8). Die zweite Sinkflughöheanweisung wird von der Besatzung sofort bestätigt (G 12). Ab diesem Zeitpunkt glaubt der Lotse, die Gefahr sei gebannt (A 10). Auch diese Einschätzung der Situation durch den Lotsen ist vor dem Hinter-

grund der Überlastung und der fehlenden Kollisionswarnung zu sehen. Zudem weiß der Flugverkehrsleiter zu diesem Zeitpunkt nichts von den TCAS-Anweisungen in den beiden Flugzeugen (A 12). Im guten Glauben, dass die Gefahr vorüber ist, wendet er sich wieder der Koordination des Radaranflugs der auf Anweisungen wartenden Aero Lloyd Maschine in Friedrichshafen zu (A 11). Er gibt darüber der Tupolew keine weiteren Anweisungen (A 9). Die Überzeugung des Lotsen, dass die Situation durch die Sinkfluganweisung an die TU154 M geklärt und die Gefahr gebannt ist, spiegelt sich auch darin wider, dass er knapp 30 Sekunden nach der Kollision um 21:36:01 Uhr und um 21:36:23 Uhr noch versucht, das russische Flugzeug anzusprechen [ASN03].

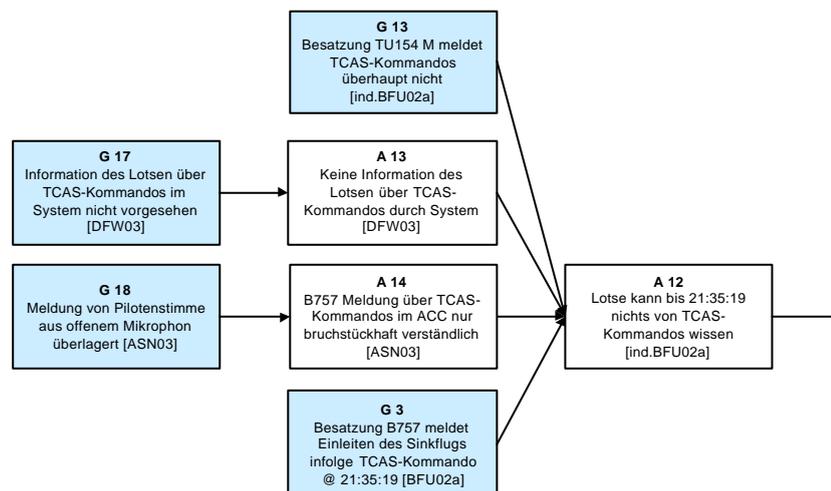
Darstellung 4-19: Teilgraph „Situation ACC Zürich – TCAS“

Bleiben noch die anschließenden Knoten A 33, A 12 und A 24 zu untersuchen. Es soll zunächst der Aspekt der TCAS Funktionalität (A 12) genauer beleuchtet werden. Es stellt sich die Frage, warum der Lotse bis 21:35:19 Uhr nichts von den TCAS-Kommandos wissen kann (A 12). In Darstellung 4-19 sind die kausalen Erklärungen für diesen Umstand zusammengestellt. Von der Besatzung der TU154 M werden dem Lotsen die TCAS-Kommandos überhaupt nicht gemeldet (G 13), die Besatzung der B757 meldet das Einleiten des Sinkflugs infolge der TCAS-Anweisung um 21:35:19 Uhr (G 3). Die Aufzeichnungen des Sprechverkehrs im ACC Zürich am Abend des Unfalls zeigt jedoch, dass die Meldung der Besatzung der B757 über die TCAS-Anweisungen nur bruchstückhaft zu verstehen ist (A 14). Sie ist von der Stimme eines anderen Piloten aus einem offenen Mikrofon überlagert (G 18). Zu diesem Zeitpunkt ist der Flugverkehrsleiter zudem schon wieder mit dem Radaranflug der auf Anweisung wartenden Aero Lloyd-Maschine in Friedrichshafen beschäftigt. Eine automatische Information des Lotsen, wenn in einem von ihm betreuten Flugzeug TCAS-Alarm ausgelöst wird, erfolgt nicht (A 13). Sie ist im System nicht vorgesehen (G17). Er erfährt also generell nichts davon, solange die Flugzeugführer ihn nicht darüber unterrichten. In der speziellen Situation am Abend des Unfalls hatte der Lotse daher nur eine äußerst geringe Chance, von den TCAS-Kommandos überhaupt zu erfahren.

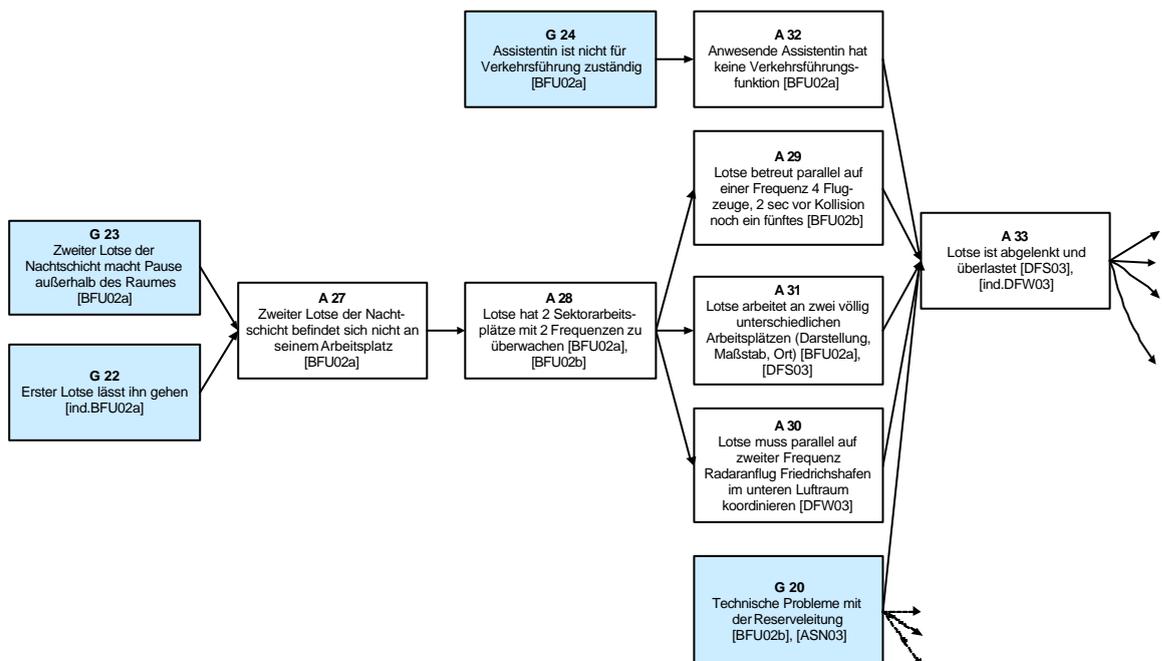
Darstellung 4-20: Teilgraph „Situation ACC Zürich – Personalbesetzung“

Die Ergebnisse der Analyse des Knotens A 33 („Lotse ist abgelenkt und überlastet“) sind in Darstellung 4-20 abgebildet. Die Untersuchung führt sehr schnell zum Aspekt der Personalbesetzung im ACC Zürich. Es gibt mehrere Faktoren, die zur Überlastung des Lotsen bei-

tragen. Das Kernproblem liegt darin, dass der Lotse bis zum Zeitpunkt der Kollision für die Überwachung von zwei Sektorarbeitsplätzen mit zwei Frequenzen verantwortlich ist (A 28). Das bedeutet für seine Arbeit, dass er auf einer Frequenz zunächst vier, später fünf Flugzeuge zu überwachen hat (A 29) und parallel dazu auf der zweiten Frequenz einen Radaranflug in Friedrichshafen koordinieren muss (A 30). Es handelt sich hier um zwei räumlich getrennte Arbeitsplätze und inhaltlich völlig unterschiedliche Aufgabenstellungen. Sie unterscheiden sich insbesondere durch den Darstellungsmaßstab und die Art der Darstellung (A 31). In dieser Situation treten zudem technische Probleme mit der einzig verfügbaren Telefonleitung auf (G 20). Alle Versuche, den Tower in Friedrichshafen telefonisch zu erreichen, schlagen fehl. Eine Kontaktaufnahme kommt nicht zustande. Während der gesamten Zeit ist nur eine Assistentin anwesend. Da diese jedoch keine Verkehrsführungsfunktion hat (A 32) und daher auch nicht für solche Aufgaben zuständig ist (G 24), erhält der Lotse in der Gefahrensituation in Bezug auf die Verkehrsführung keine Unterstützung von ihr. Warum aber ist der Lotse überhaupt für die Überwachung zweier Arbeitsplätze zuständig? Der zweite Lotse der Nachtschicht befindet sich nicht an seinem Arbeitsplatz (A 27), weil er den Raum verlassen hat, um eine Pause zu machen (G 23) und weil der andere Lotse ihn zuvor zur Pause gehen lässt (G 22).

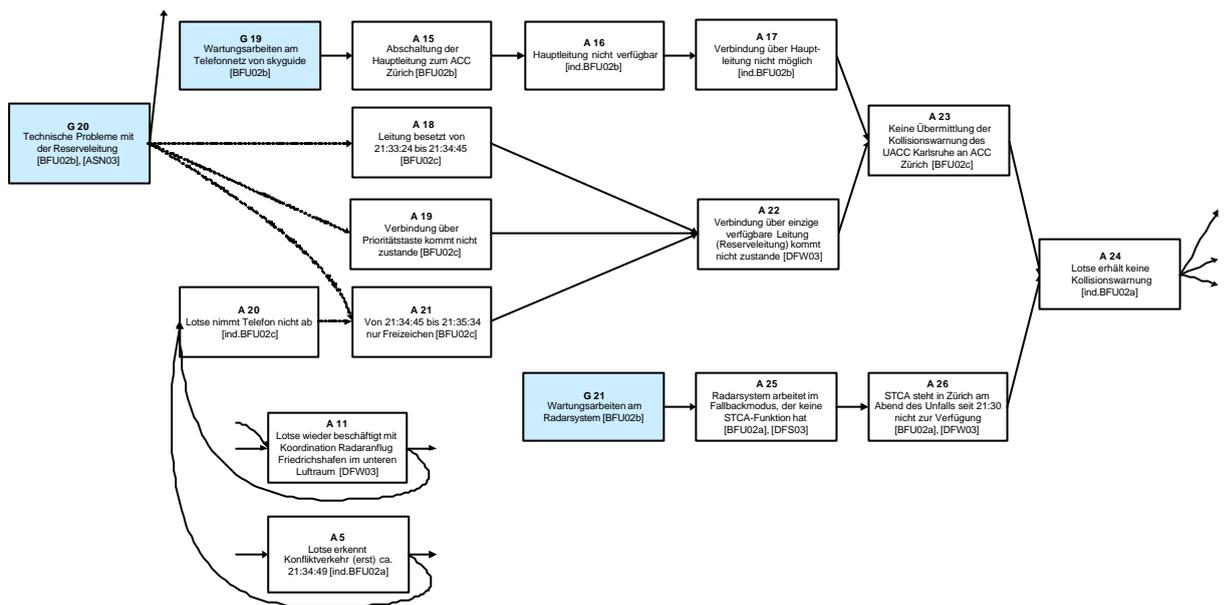
Darstellung 4-21: Teilgraph „Situation ACC Zürich – Wartung“

Zürcher STCA erhalten. Dies ist jedoch nicht möglich, weil das System am Abend des Unfalls nicht zur Verfügung steht (A 26). Aufgrund von Wartungsarbeiten (G 21) wird das Radarsystem im Fallback-Modus betrieben, in dem es keine STCA-Funktion gibt (A 25). Somit kann auf keinem der beiden theoretisch möglichen Wege eine Warnung des Lotsen erfolgen.
