UNFALLURSACHENANALYSE
THE GALLOPING GHOST,
2011, RENO, NEVADA

BACHELORARBEIT

Rico Magnucki

20. September 2013

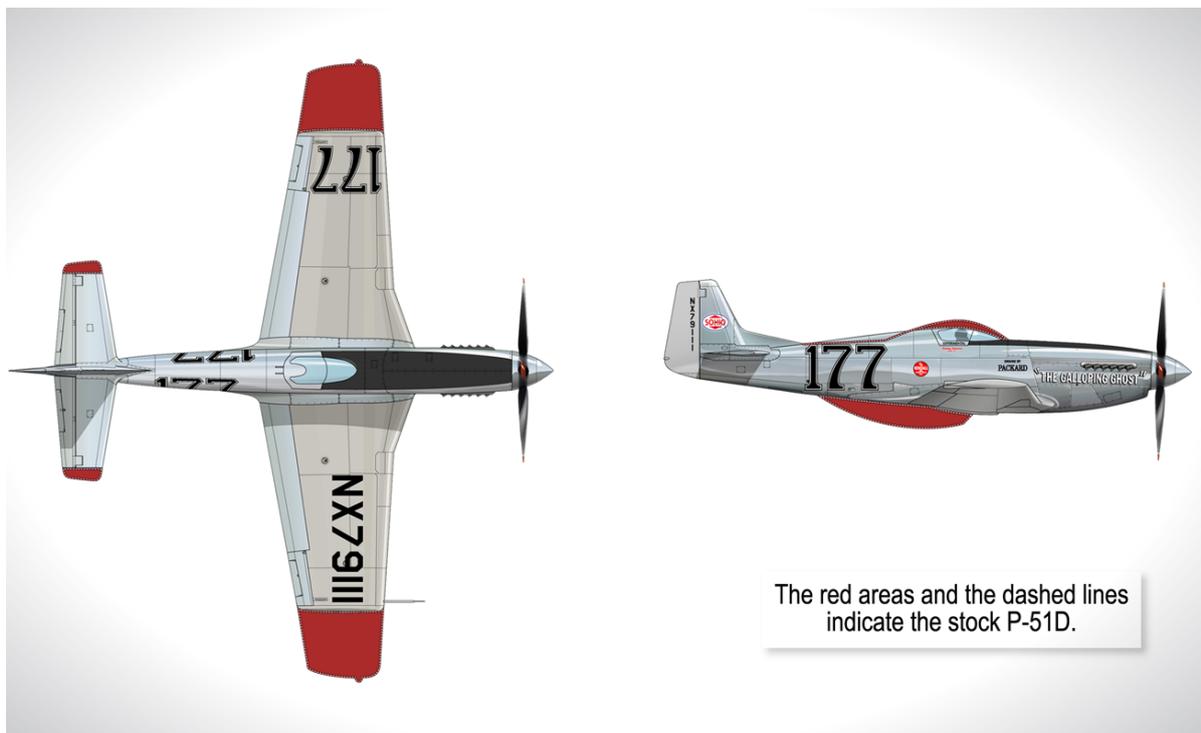
Abbildung 2.5: Übersicht der Modifikationen, die am Flugzeug vorgenommen wurden. Die rot eingefärbten Flächen entsprechen dabei den entfernten Teilen [2].

An der P-51D wurden viele Modifikationen durchgeführt. Raymond und Beville entfernten viele der schwerwiegenden Teile, um schneller fliegen zu können. Sie verdichteten und glätteten die Oberfläche des Flugzeugs so stark, dass ein runtergefallener Polierlappen sofort daran herunterrutsche [9]. Zusätzlich zu der Wassereinspritzung bekam die Maschine einen luftwiderstandsverringernenden Wärmetauscher, der sowohl die Funktion des Radiators als auch des Ölkühlers übernahm. Dieser Wärmetauscher befand sich in einem Gemisch aus Wasser und Methanol, welches während des Fluges verdampfte. Aus aerodynamischen Gründen wurde auch das nach hinten schiebbare »Bubble-Top« der P-51D durch ein nach oben zu öffnendes »Turtle-Deck« ersetzt (siehe Abbildungen 2.5 & 2.6). Auf Abbildung 2.5 ist des Weiteren zu erkennen, dass sowohl die Tragflächen als auch die Ruder stark verkürzt und der große Lufteinlass an der Unterseite des Flugzeugs entfernt wurden. Aus dem Bericht des NTSBs geht weiterhin hervor, dass auch die Motoraufhängung den enormen Gravitationskräften angepasst wurde [2, S. 13]. Die in Abbildung 2.6 dargestellte Profilansicht zeigt den Zustand, in dem sich das Flugzeug vor dem Unfall befand. Vergleicht man diese Darstellung mit der aus Abbildung 2.4 wird klar, wie drastisch die Veränderungen waren.

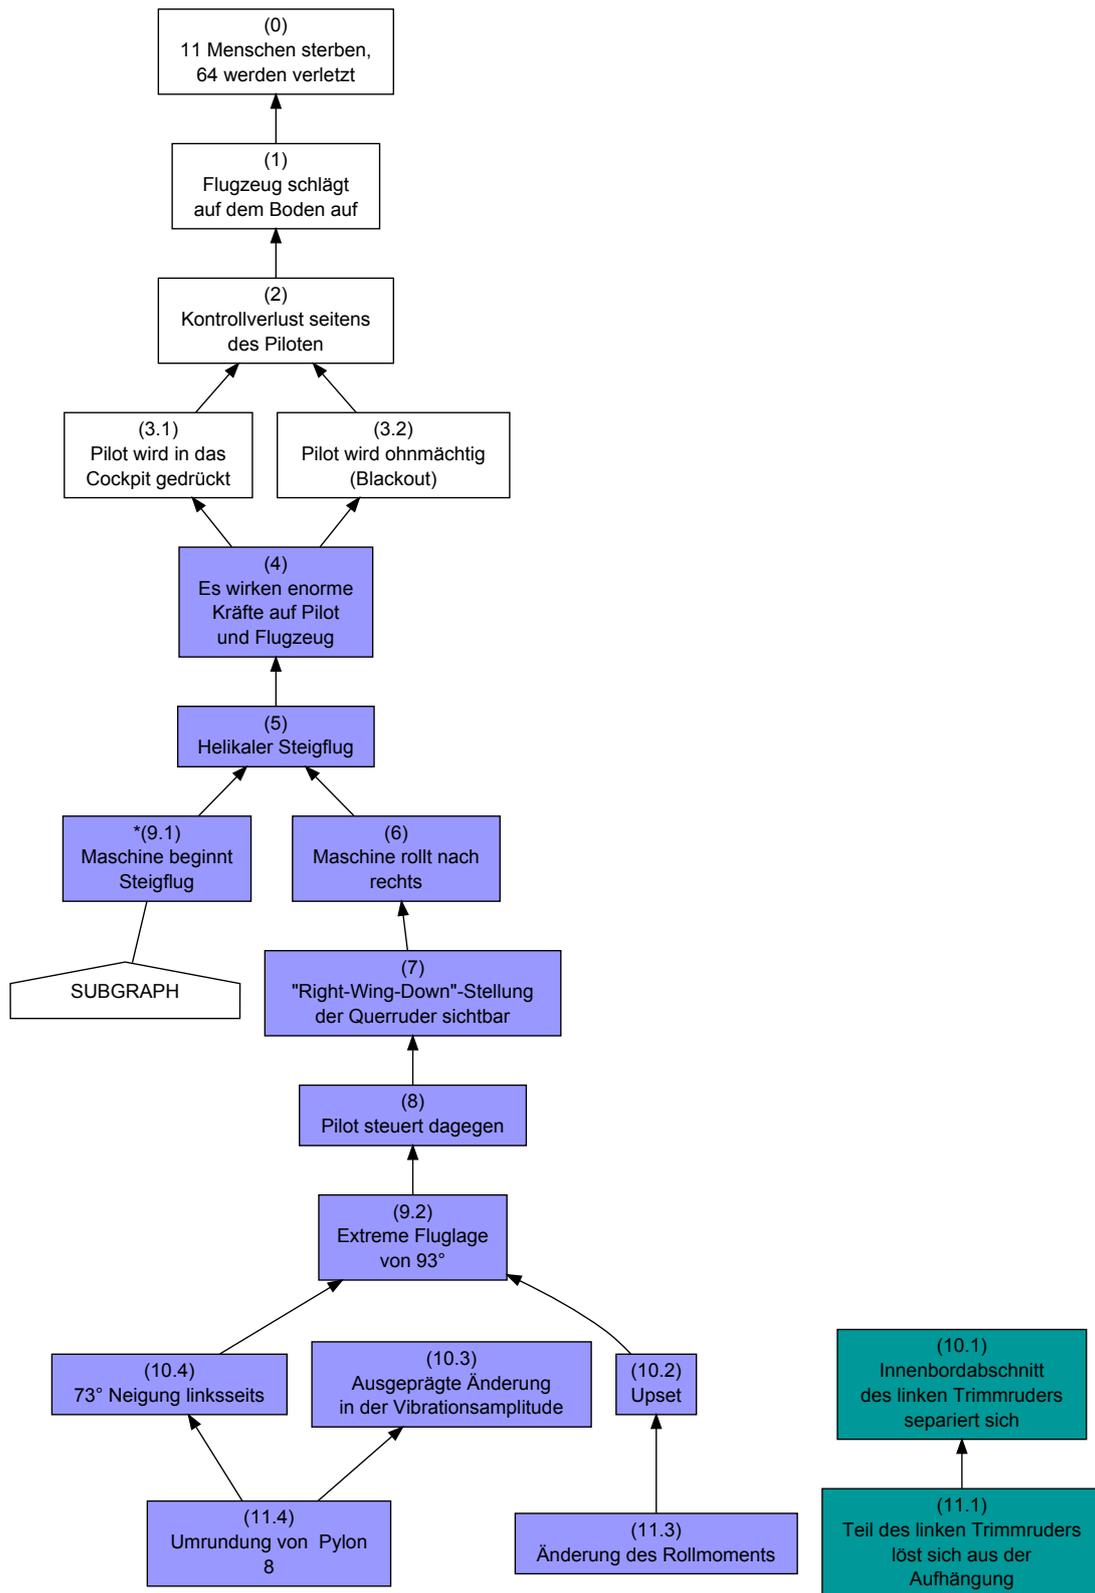
Abbildung 4.2: Ebenen 0 – 11 des Why-Because-Graphen. Bei den lilanen Knoten handelt es sich um Knoten, die direkt mit dem Upset zu tun haben oder um Manöver.

Anmerkung: Ein helikaler Steigflug ist auch in die entgegengesetzte Richtung möglich, sofern die Maschine nach links rollt.

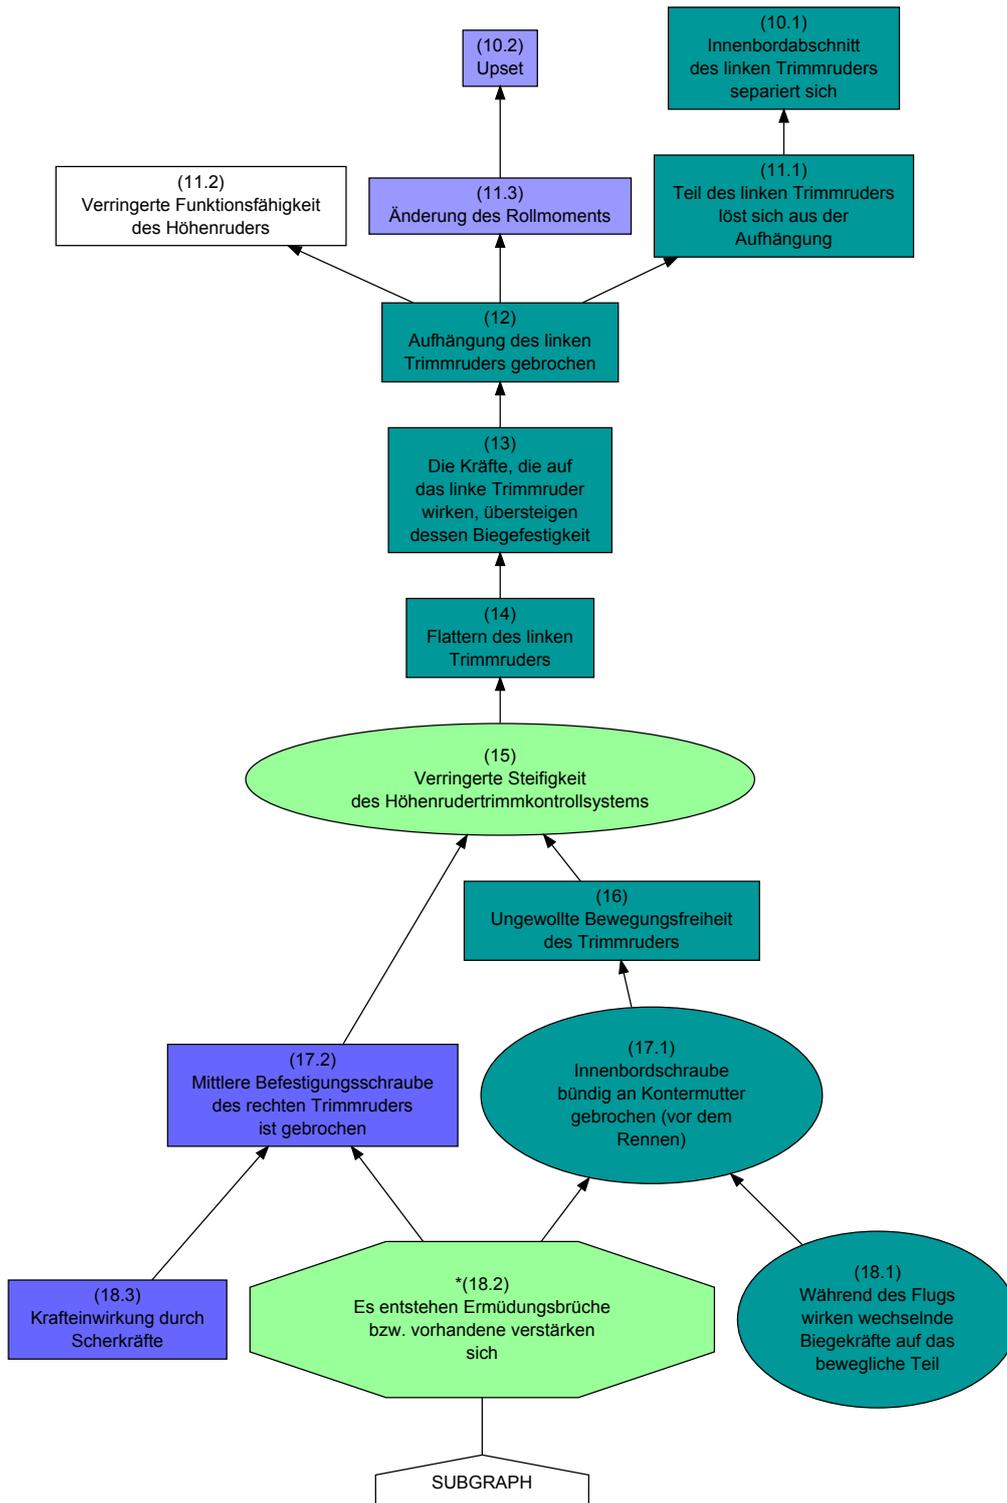
Abbildung 4.3: Ebene 10 – 18 des Why-Because-Graphen. Die grünen Knoten beziehen sich auf beide Trimmeruder, die violetten auf das rechte und die türkisen Knoten auf das linke Trimmeruder.

Anmerkung: Durch die während des Rennens wirkenden Kräfte kam es zu einem Ermüdungsriss in der Innenbordschraube des linken Trimmruders. Da die Bruchstelle bereits Anzeichen von Korrosion zeigte, muss dies weit vor dem Rennen geschehen sein.

Anmerkung: Die während des Fluges - und besonders während des Rennens - wirkenden Kräfte resultierten in einem Beugungsbruch der mittleren Befestigungsschraube des rechten Trimmeruders.

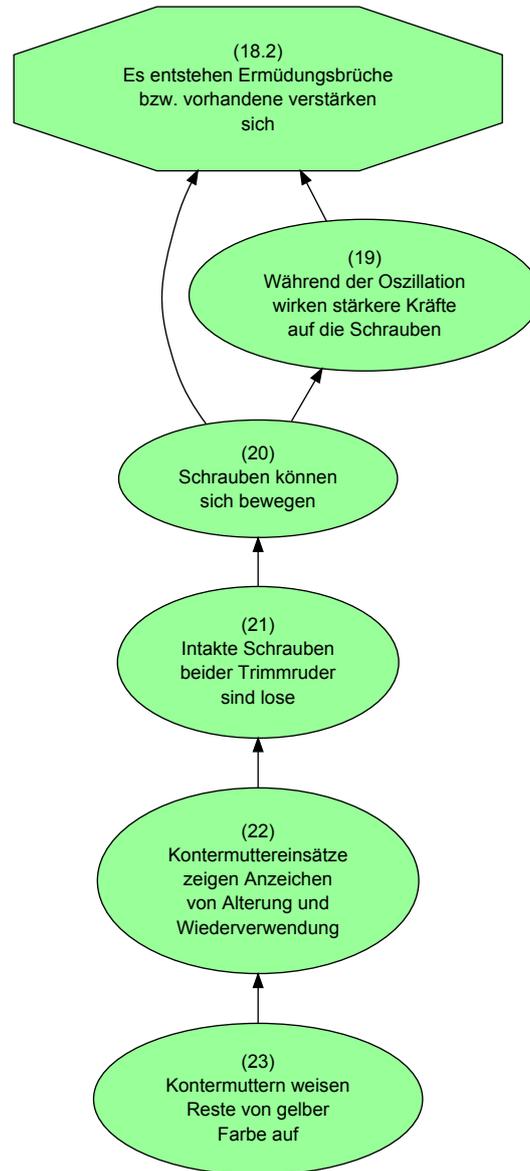
Abbildung 4.4: Ebene 18 – 23 des Why-Because-Graphen. Die Knoten beziehen sich auf beide Trimmeruder und zeigen die Wartungsmisstände der Maschine.

Anmerkung: Die gelben Farbreste an den Kontermuttern weisen darauf hin, dass diese häufig wiederverwendet wurden. Durch lange Verwendung der immer gleichen Kontermuttern zeigten diese Verschleißerscheinungen.
