**Validierung der Fehleranalysemethode
„Why-Because Analysis“ am Beispiel der Midair-Collision
in der Nähe von Überlingen am 01. Juli 2002**

**Diplomarbeit
zur Erlangung des Grades einer Diplom-Wirtschaftsingenieurin
der Fachhochschule Gelsenkirchen**

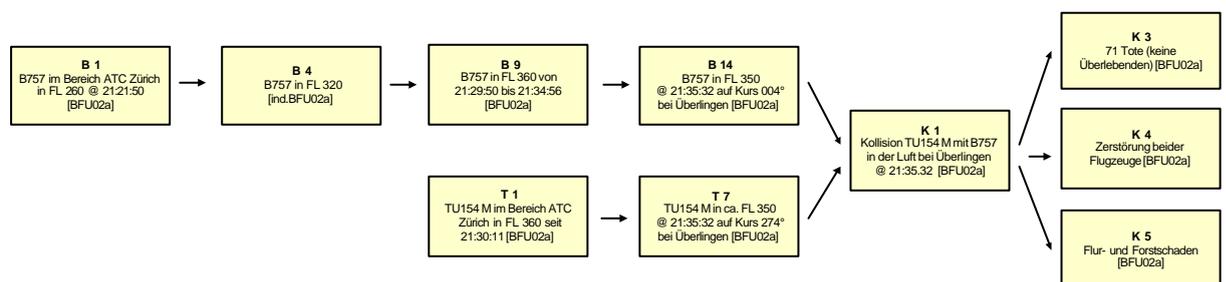
Darstellung 4-1: Grobe zeitliche Historie des Unfallhergangs

Das DHL-Flugzeug des Typs Boeing B757 befindet sich auf dem Weg von Bergamo nach Brüssel (nördlicher Kurs) und meldet sich um 21:21:50 Uhr in Flughöhe FL 260 bei der Flugverkehrskontrolle Zürich an (B 1). Es steigt kurze Zeit später von FL 260 auf FL 320 (B 4)

und von dort aus auf FL 360 (B 9). Aus dieser Höhe sinkt es auf FL 350 (B 14). Parallel meldet sich um 21:30:11 Uhr auch das russische Flugzeug vom Typ Tupolew TU154 M bei der schweizerischen Flugsicherung. Es befindet sich in Flughöhe FL 360 (T 1) auf dem Weg von Moskau nach Barcelona (westlicher Kurs). Aus FL 360 sinkt das Flugzeug auf FL 350 (T 7), wo es um 21:35:32 Uhr in der Nähe von Überlingen mit der TU154 M kollidiert (K 1). Es sterben 71 Menschen (K 3). Zudem tritt erheblicher Sachschaden in Form der beiden zerstörten Flugzeuge sowie in Form von Flur- und Forstschaden auf (K 4 und 5). Die fehlende direkte Verbindung der Pfeile zu den einzelnen Knoten deutet an, dass es sich bei der Darstellung zunächst nur um eine zeitliche Abfolge handelt, die noch keine kausalen Beziehungen zwischen den Knoten beinhaltet. Die gelbe Färbung der Rechtecke weist auf die zeitliche Historie hin. Die Farbgebung wird in allen folgenden Darstellungen zum WB-Graphen beibehalten, auch wenn die zeitlichen Beziehungen schon durch kausale Beziehungen ersetzt wurden. In das in Darstellung 4-1 abgebildete Grundgerüst lassen sich im Verlauf der Untersuchung alle weiteren Informationen einfügen. Es ist dabei zu beachten, dass die entlang eines Pfades aufgeführten Knoten zeitlich aufeinander folgen bzw. mindestens gleichzeitig beginnen müssen. Vergleiche hierzu auch Abschnitt 2.3.1 „Erklärungsbereich Zeit“.

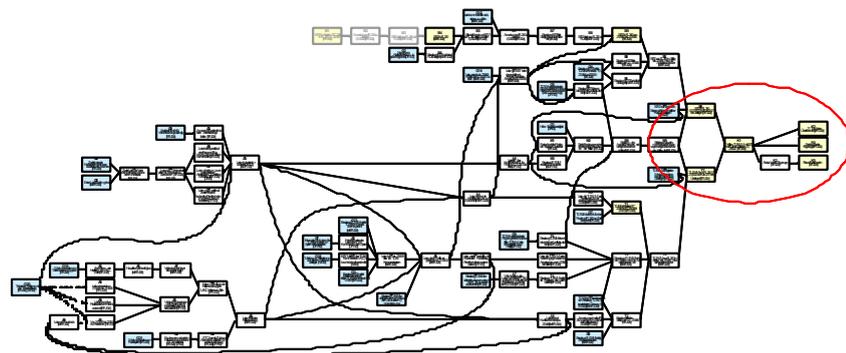
Darstellung 4-3: Übersicht „Kollision und Auswirkungen“

Der gekennzeichnete Bereich wird in der nachfolgenden Darstellung 4-4 herausgegriffen. Das zu untersuchende Top-Ereignis besteht im Fall der Midair Collision aus dem entstandenen Personenschaden in Form von 71 Toten (K 3) und dem erheblichen Sachschaden

in Form der Zerstörung beider Flugzeuge sowie in Form von Flur- und Forstschaden (K 4 und K 5). Der zuvor erstellten zeitlichen Historie zufolge geht diesen Ereignissen die Kollision beider Flugzeuge voran (K 1). Um zu zeigen, dass die Kollision die Ursache und kausale Erklärung für die Knoten K 3 bis K 5 ist, müssen die Knotenpaare auf die Gültigkeit der Regel für Counterfactuals überprüft und der Causal Completeness Test (CCT) muss durchgeführt werden (vgl. Abschnitt 2.3.2). Es lässt sich für die Knoten K 3 und K 4 feststellen, dass beide Ereignisse tatsächlich eingetreten sind. Wären die Flugzeuge nicht zusammengestoßen, wären in der ähnlichsten möglichen Welt weder 71 Menschen zu Tode gekommen noch wären beide Flugzeuge zerstört worden. Annahmen, dass z.B. die Menschen alle gleichzeitig einem Herzinfarkt erlegen sind oder dass die beiden Flugzeuge von Terroristen abgeschossen worden sind, kommen als Ursachen nicht in Frage, da sie über die Bedingung der ähnlichsten möglichen Welt ausgeschlossen sind. Die ähnlichste mögliche Welt ist die Welt, die tatsächlich vorgefunden wird ohne Einbezug weiterer denkbarer Möglichkeiten. Im Beispielfall ist es die Welt, in der die Flugzeuge kollidieren. Die Regel für Counterfactuals hat somit Gültigkeit. Für die Durchführung des CCT gilt: wenn der Tod der 71 Menschen bzw. die Zerstörung der beiden Flugzeuge ausgeblieben wäre, dann hätte in der ähnlichsten möglichen Welt ein Zusammenstoß nicht eintreten können. Auch der CCT lässt sich erfolgreich durchführen. Die Kollision (K 1) liefert also eine hinreichende Erklärung für das Eintreten von K 3 und K 4.

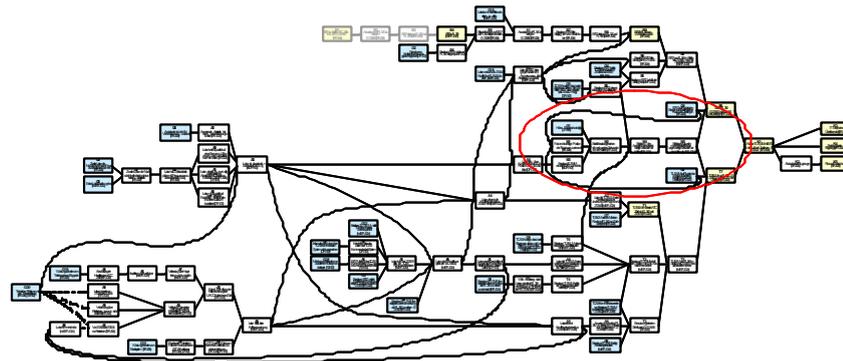
Darstellung 4-10: Übersicht „Ausweichmanöver“

Der Unfallbericht der BFU besagt, dass beide Besatzungen wenige Sekunden vor der Kollision noch versuchen, einander auszuweichen. Dieses Ausweichmanöver ist erfolglos (M 5), weil es erst wenige Sekunden vor der Kollision eingeleitet wird (M 4) und es somit an der nötigen Zeit für eine erfolgreiche Durchführung mangelt. Es kann jedoch zu keinem früheren Zeitpunkt eingeleitet werden, da beide Besatzungen die tatsächliche Konfliktsituation zunächst gar nicht erkennen (B 13 und T 6) und visueller Kontakt erst kurz vor dem Zusammenstoß entsteht (M 2). Dies wiederum liegt in der hohen Fluggeschwindigkeit (G 1) und der rechtwinkligen Position der Flugzeuge zueinander (M 1) begründet sowie darin, dass die Besatzung der russischen Maschine davon ausgehen muss, dass sich die B757 von rechts nähert (M 3). Tatsächlich befindet sich die DHL-Maschine aus Sicht der TU154 M jedoch links. Die falsche Annahme basiert auf einer verkehrten Information des Flugverkehrsleiters, der der russischen Besatzung um 21:35:03 Uhr Konfliktverkehr „in 2-Uhr-Position“, also von rechts meldet (A 8). Als Ursache für die rechtwinklige Flugposition der Luftfahrzeuge zueinander sind der zuvor schon eingeführte Knoten „B757 auf Flugstrecke Bergamo-Brüssel (nördlicher Kurs) bei Überlingen“ (G 6) und der für die TU154 M analoge Knoten G 14 zu nennen. Vergleiche hierzu Darstellung 4-11.

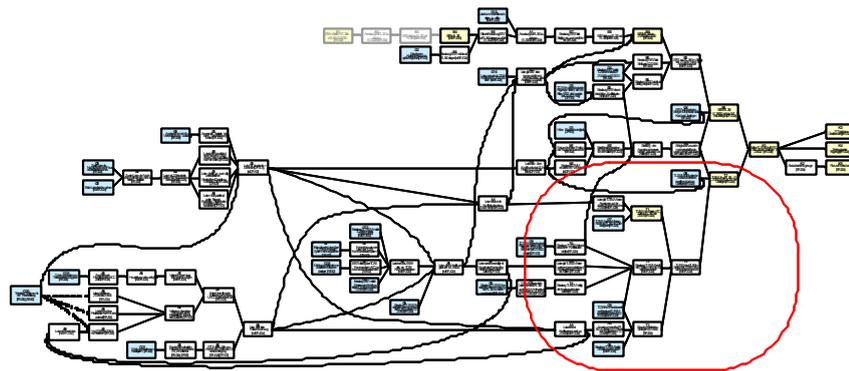
Darstellung 4-12: Übersicht „Situation an Bord der TU154 M“

Es stellt sich, wie zuvor schon für die Boeing, auch für die Tupolew die Frage, warum sich das Flugzeug um 21:35:32 Uhr in FL 350 auf Kurs 274° bei Überlingen befindet. Die kausalen Zusammenhänge sind aus Darstellung 4-13 ersichtlich. Zur Erklärung müssen dafür u. a. die im Informationsbereich „Ausweichmanöver“ bereits beschriebenen Knoten G 14 und M 5 herangezogen werden. Das Flugzeug befindet sich auf westlichem Kurs in der Nähe von Überlingen (G 14) und das eingeleitete Ausweichmanöver ist erfolglos (M 5). Weitere Ursache für die Flugzeugposition zum Zeitpunkt des Unfalls ist, dass sich die TU154 M seit 21:34:56 Uhr aus FL 360 im Sinkflug befindet (T 5). Während es sich bei Knoten G 14 um eine nicht weiter zu untersuchende Grundursache handelt und der ursächliche Faktor M 5 zuvor bereits genauer analysiert wurde, ist im Folgenden nur noch der Knoten T 5 kausal zu erklären. Für die Tatsache, dass sich die Tupolew im Sinkflug aus FL 360 befindet, lassen sich drei Ursachen finden. Das Flugzeug fliegt um 21:30:11 Uhr in FL 360 in der Bereich der ATC Zürich ein (T 1). In dieser Flughöhe verweilt es bis 21:34:56 Uhr. Dies ist der Zeitpunkt, an dem die Besatzung den Sinkflug einleitet (T 2), den sie mindestens bis zum Ausweichmanöver beibehält (T 3). Was sind nun die Gründe für das Eintreten der Knoten T 1 bis T 3?

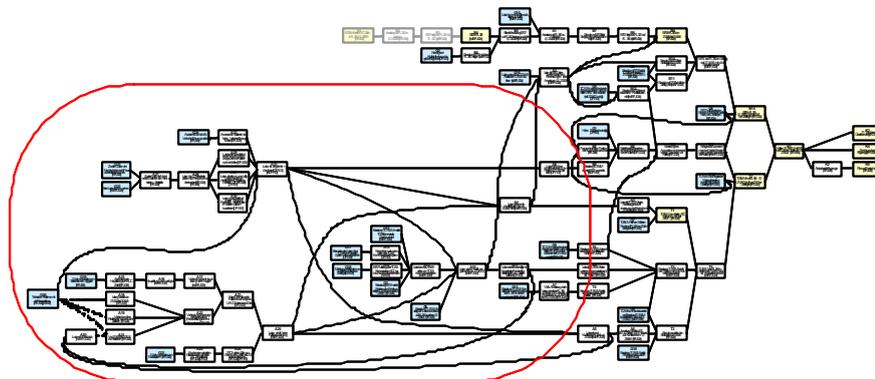
Darstellung 4-17: Übersicht „Situation ACC Zürich“

Die Beschreibung der Situation im ACC Zürich aus kausaler Sicht ist aufgrund der zahlreichen hier auftretenden unterschiedlichen ungünstigen Einflussfaktoren auf den Verlauf des Unfallhergangs am umfangreichsten (s. Darstellung 4-17). Generell lassen sich die Geschehnisse im ACC Zürich unterschiedlichen Gesichtspunkten zuordnen. Zum einen ist das Verhalten des Lotsen zu nennen. Daneben sind die Aspekte TCAS-Funktionalität, Personalbesetzung im ACC Zürich und Systemwartung zu berücksichtigen.

Zur Beschreibung des Lotsenverhaltens (s. Darstellung 4-18) sind insbesondere zwei Zeitpunkte wichtig, aus denen sich bis zur Kollision drei unterschiedliche Stadien ergeben. Um ca. 21:34:49 Uhr erkennt der Lotse den Konfliktverkehr (A 5) und ab ca. 21:35:03 Uhr glaubt er, der Konflikt sei gelöst (A 10). Das bedeutet, dass der Lotse die sich anbahnende Konfliktsituation bis ca. 21:34:49 Uhr gar nicht erkennt (A 4). Dadurch bedingt gibt er weder der B757 noch der TU154 M eine Anweisung zur Veränderung ihrer Flughöhe (A 2 und A 3). Die Ursache für das Nichterkennen der gefährlichen Situation liegt darin, dass der Lotse zu diesem Zeitpunkt überlastet ist (A 33) und darin, dass er zudem keine Kollisionswarnung erhält (A 24). Erst um 21:34:49 Uhr nimmt er die Konfliktsituation wahr (A 5), obwohl er den sich anbahnenden Konflikt bereits um 21:30 Uhr, als sich die TU154 M in seinem Zuständigkeitsbereich auf FL 360 meldet, hätte bemerken können. Die Begründung liegt hier ebenfalls in der Überlastung und Ablenkung sowie in der fehlenden Kollisionswarnung. Die Erkenntnis, dass sich die DHL-Maschine und die Tupolew auf gleicher Höhe aufeinander zu bewegen, veranlasst den Flugverkehrsleiter, schnell zu handeln. Er versucht den Konflikt über die TU154 M zu lösen (G 16). Daher erhält die B757 keine weiteren Anweisungen (A 2), während er die Tupolew anweist, schnell auf FL 350 zu sinken (A 6). Da die Besatzung der TU154 M das Einleiten des Sinkflugs zunächst nicht bestätigt (G 11), wiederholt der Lotse die Sinkflughöheanweisung um 21:35:03 Uhr. Die Anweisung ist verbunden mit dem Hinweis auf Flugverkehr in „2-Uhr-Position“ (A 7), d.h. aus Sicht der Tupolew von rechts, obwohl sich die B757 der TU154 M tatsächlich von links nähert. Es ist auch der Überlastungssituation zuzuschreiben, dass diese Angabe falsch ist (A 8). Die zweite Sinkflughöheanweisung wird von der Besatzung sofort bestätigt (G 12). Ab diesem Zeitpunkt glaubt der Lotse, die Gefahr sei gebannt (A 10). Auch diese Einschätzung der Situation durch den Lotsen ist vor dem Hinter-

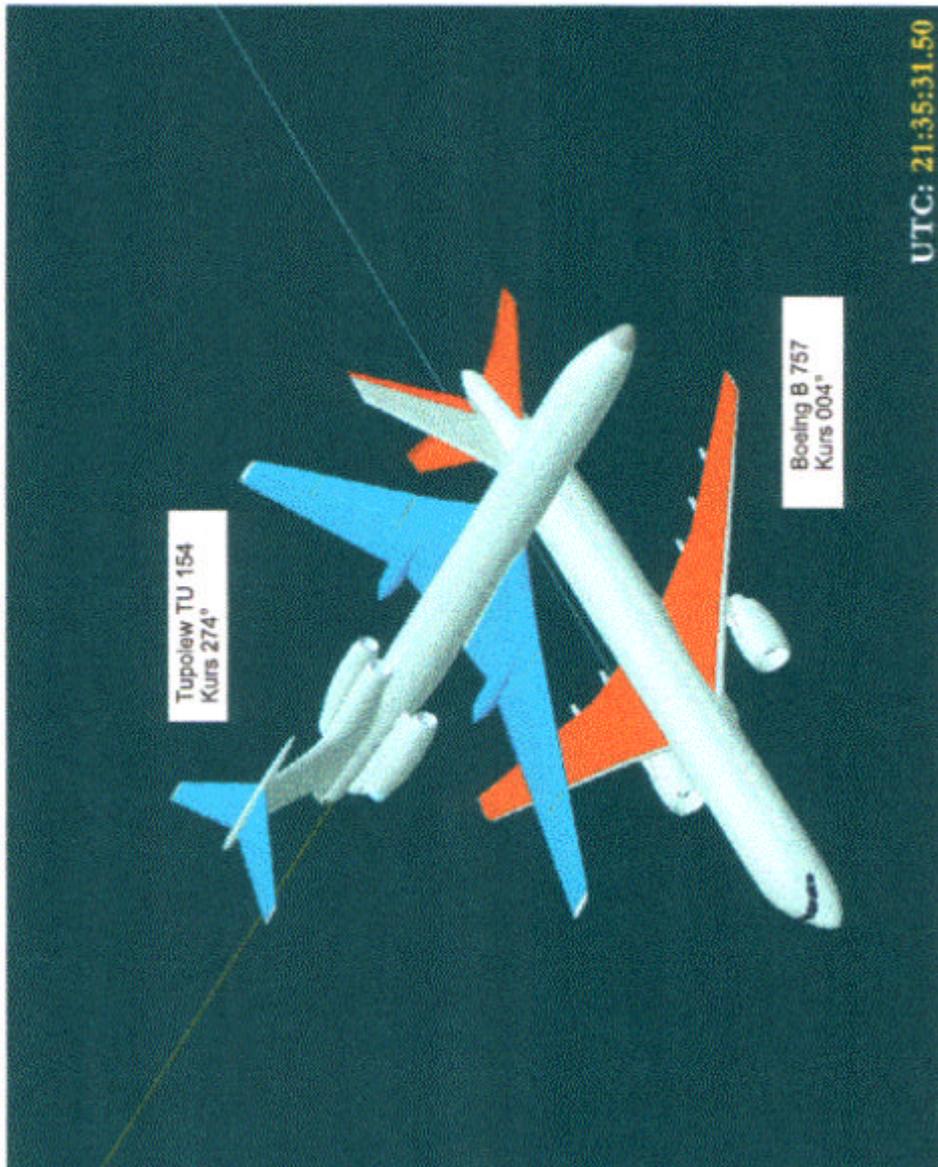
Ort der Kollision und Wrackverteilung

Zusammenstoß Tupolew TU 154 M mit Boeing B 757-
