UNFALLURSACHENANALYSE
THE GALLOPING GHOST,
2011, RENO, NEVADA

BACHELORARBEIT

Rico Magnucki

20. September 2013

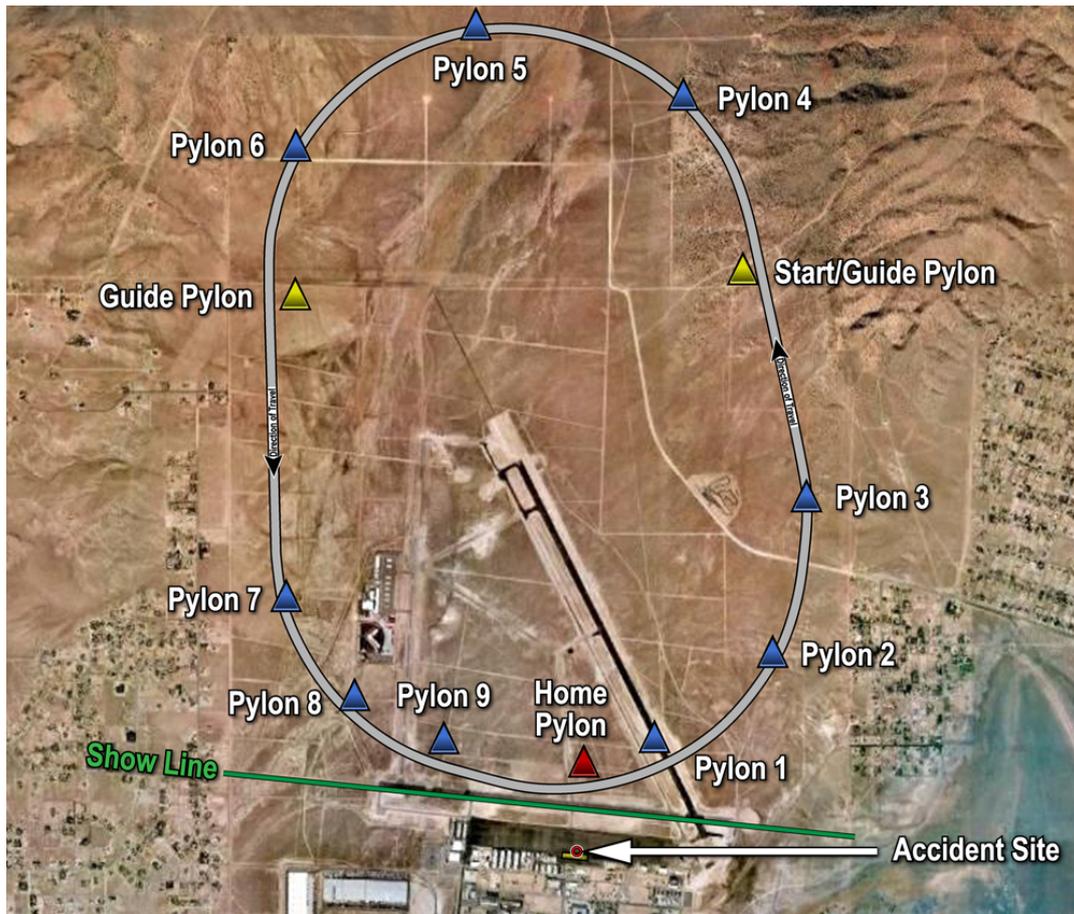
Abbildung 3.1: Darstellung des abzufliegenden Kurses. Pylonen sind durch blaue, rote und gelbe Dreiecke markiert. Die Absturzstelle markiert ein roter Kreis, auf den ein weißer Pfeil mit der Aufschrift »Accident Site« zeigt [2, S. 3] (verkleinerte Abbildung)

Während der dritten von sechs Runden des Gold- Rennens der *Unlimited-Class* (siehe Abschnitt 2.1) befand sich die Maschine auf dem dritten Platz, als sie mit einer Geschwindigkeit von annähernd 445 kn (824,14 km/h) Pylon 8 (Abbildung 3.1) passierte. Dabei kam es zum Upset, der mit einem unvorhergesehenen Rollen nach links über 73° hinaus begann. Während der Rollbewegung, die zu einem Winkel von annähernd 93° führte, wirkten auf Flugzeug und Piloten Kräfte von approximativ 11 G. Anschließend vollführte die Maschine

eine Rechtsdrehung, während sie gleichzeitig parallel in einen starken Steigflug ging. Am Höhepunkt dieses Manövers betrug die vertikale Beschleunigungskraft 17,3 G. Unmittelbar danach löste sich das Trimmruder des linken Höhenruders aus der Verankerung, wodurch sich die Steuercharakteristik des Flugzeugs veränderte. Das effektive Reaktionsfenster des Piloten betrug weniger als eine Sekunde bevor er bewusstlos wurde. Die Maschine stürzte helikal zu Boden und schlug auf dem Vorfeld in der Nähe einer Besuchertribüne auf. Durch den Aufprall wurden 64 Menschen verletzt, 11 davon tödlich [2, S. 1,2].
